台風通過後に住まいの点検を ココがチェックポイント！

自分でできる！ 台風後の自宅点検チェックポイント

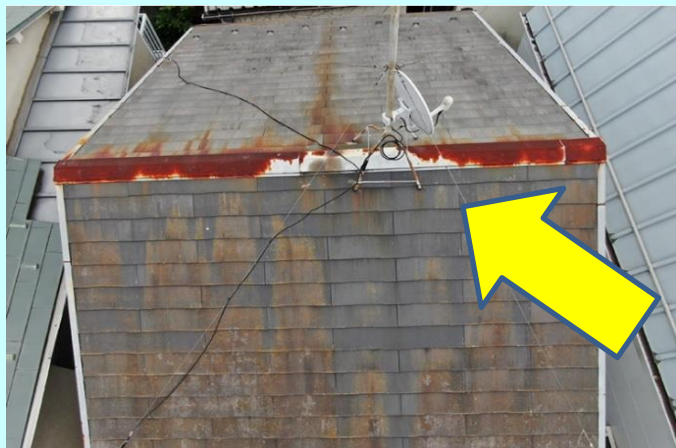
点検場所：屋根、瓦など、アンテナ、電線など
点検項目：飛散、ゆがみ、ずれなど
ポイント：ベランダなどから自撮り棒で動画を撮ると確認しやすい

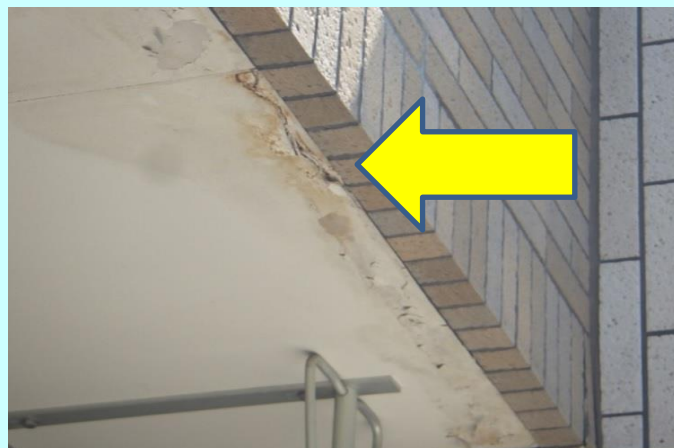
点検場所：軒下（屋根の裏）、ベランダの下など
点検項目：変色（雨染み）
ポイント：数日後に染みがでてくることも
